## 鑄造品の塗装不良事例

キーワード：鑄鉄、塗装、発泡、プリスタ

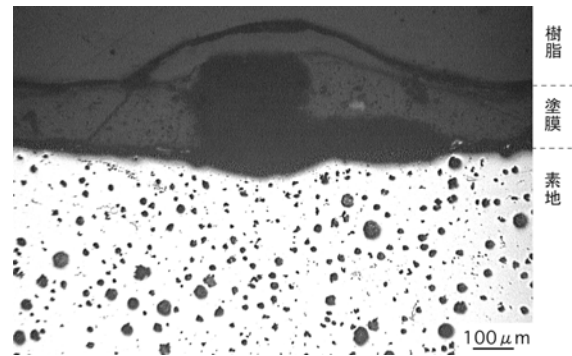
図1 塗膜発泡部の断面

図1は球状黒鉛鑄鉄の鑄放し面に塗装したときに生じた塗膜発泡部の断面を観察したも

のです。この事例では、正常に塗装されている部位の鑄鉄素地が平滑であったのに対し、塗膜不良部直下の素地には大きな「へこみ」が認められました。塗膜不良部周辺に従来から塗装不良の原因とされている巣などの鑄造欠陥は観察されず、この事例の場合は鑄造欠陥が塗膜不良と関連していないことがわかります。

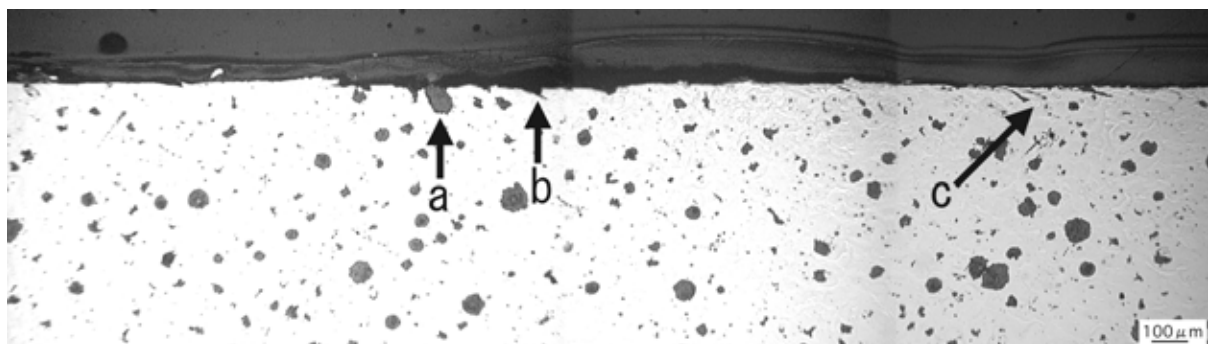
図2 球状黒鉛鑄鉄の加工面に発生したプリスタ不良部の断面

図2は球状黒鉛鑄鉄の加工面に塗装したときに発生したプリスタ不良の断面です。この事例でも塗膜不良部周辺に鑄造欠陥は認められず、発泡部には「粗大な球状黒鉛」(図中a)と切り欠き状の「へこみ」(図中b)が観察されます。また、加工面は基地組織および黒鉛がともに加工によって塑性変形を受け、流れを生じていることが観察されます(図中c)。

図2や図3で塗膜不良の起点となる「へこみ」を生成した要因には、その形状や発生箇所から推察して切削加工が考えられます。

多くの「むしれ」が認められます。したがって、塗膜発泡部で観察された「へこみ」は切削加工による「むしれ」に対応していると考えられます。また、図4では加工面に露出している黒鉛の「変形」や「脱落」も観察されます。このことは、図2の塗膜不良部の断面観察結果と一致しています。

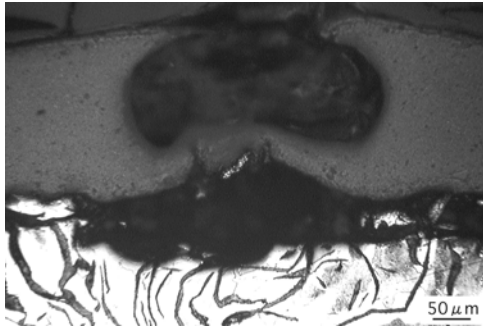
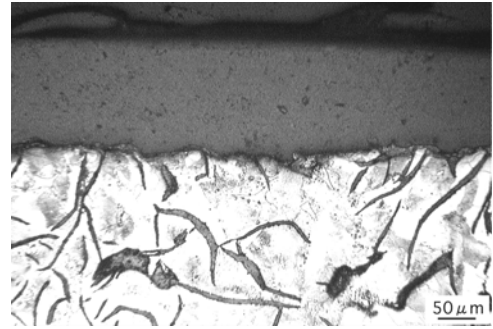
図3 片状黒鉛鑄鉄上の塗膜断面（左：塗膜不良部、右：塗膜正常部）

図3は片状黒鉛鑄鉄の加工面に発生した塗膜不良の事例です。この事例の場合でも図1、2と同様に「へこみ」のある部位で塗膜の発泡が観察されました。また、塗膜不良部直下には初晶黒鉛と思われる「粗大黒鉛」が存在する頻度が高く、これらの粗大黒鉛の中には「欠け」や「脱落」が認められるケースもありました。

一方で正常部では「へこみ」などは観察されず、平滑な面上に塗膜が施されていました。

加工面に露出している黒鉛に加工油や水分などが染み込むと、黒鉛には吸湿性があるために除去し難くなります。加工によって「脱落」や「へこみ」が生じている場合にはこれらの除去はさらに困難になると思われます。つまり、塗膜不良の原因として黒鉛自体の吸湿性も関連していると考えられ、塗膜不良部直下に粗大黒鉛がよく観察されることはそのことを示唆しています。

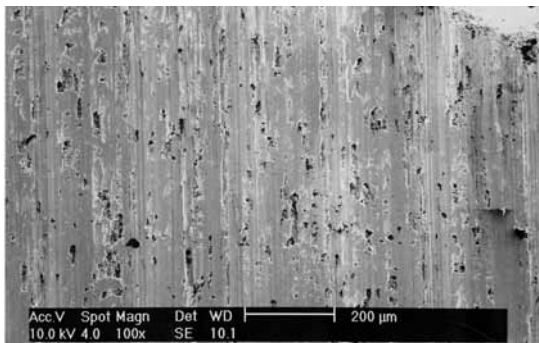
図4 加工による表面形態

一般に鑄鉄の切削加工面には「くぼみ」や「むしれ」が観察されます<sup>2)</sup>。図4に球状黒鉛鑄鉄を旋盤加工したときの表面形態の一例を示します。鑄鉄加工面には図に示すように
