レーザクラディングによる金属の表面改質

キーワード：レーザクラディング、肉盛、炭酸ガスレーザ、耐摩耗性、表面改質

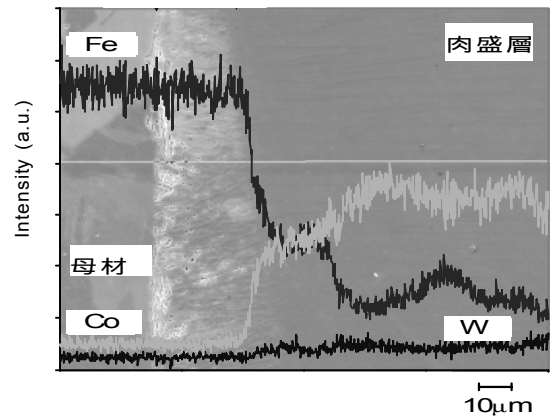
図3 EDXによる境界部分の分析結果

良好な倦状の処理層が得られた試料(粉末供給量 $0.45g/s$) についてSEMで観察するとともにEDXを用いて元素の分析を行いました。分析結果を表1に示します。ステライト粉末の成分割合に対し, 肉盛層ではFe, Niの量が増加しており, 逆にCoの割合が減少しています。これは溶融した母材により, ステライトの成分が希釈されたためと思われる。また, 母材と肉盛層の境界近傍の観察および分析を行った結果を図3に示します。境界部において母材のみが溶融したと思われる層Aが存在しています。

$W_b=2KW$, $V_b=5mm/s$, $f_x=5Hz$
 $\bullet \rightarrow \leftarrow \hat{e}$ $0.45g/s$

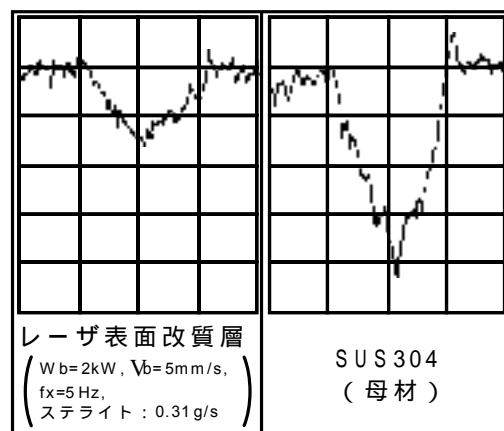
図4 摩耗痕の断面形状

得られた肉盛層の耐摩耗性を評価するために摩耗試験を行いました。試験は, SUJ2の鋼球を荷重 $1.96N$ で試料に押しつけ, 周期 $2Hz$ で60分間往復運動させました。図4に摩耗痕の断面形状を示します。肉盛層の耐摩耗性が母材と比べ大幅に向上しています。
